PREFEITURA DE MOSTARDAS  
Rua Bento Gonçalves - Centro

| REFORMA TELHADO CÂMARA VEREADORES | | | |
| Mostardas/RS | | | |

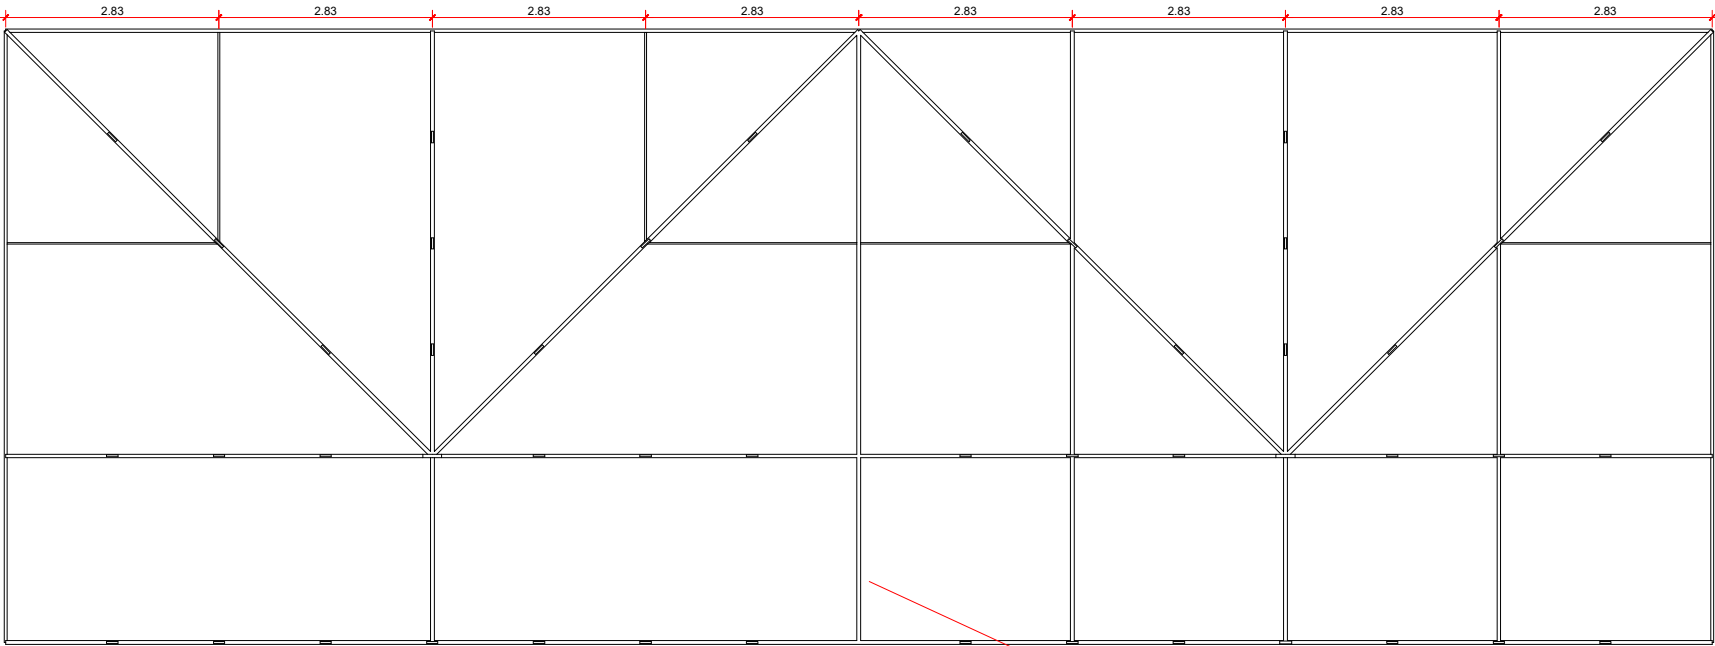
PLANTA BAIXA ESTRUTURA TESOURAS

Calha em chapa de aço galvanizado - 30x20
